Rehabilitación

Aurelio Rubio Jorge

REHABILITACIÓN DEL MONASTERIO DE NTRA. SRA. DE VALVERDE Y DE LA CASA DE LOS MARQUESES DE MURILLO

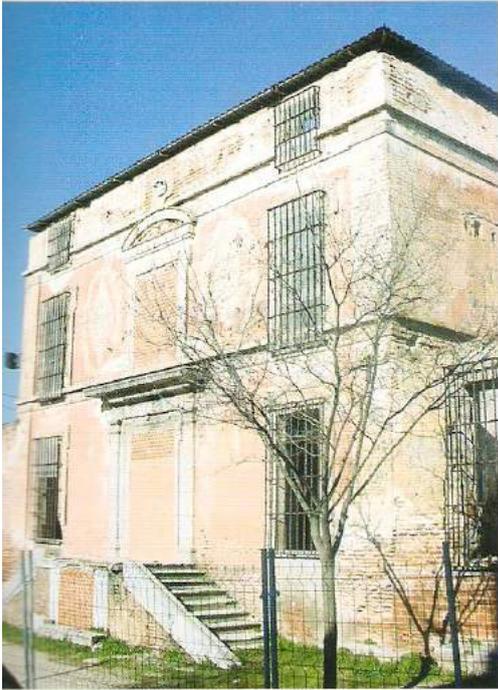
Estado de los marqueses de Murillo antes de la rehabilitación.

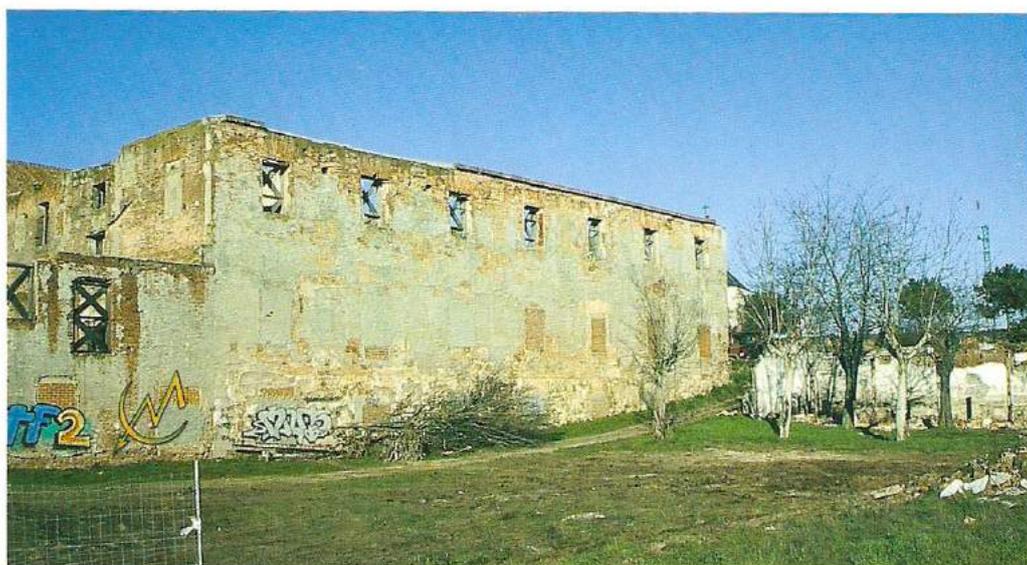
Ruinas del Monasterio antes de la rehabilitación.

Se encuentra en estado muy grave, con lesiones generalizadas en los muros portantes, que debieron de ser aniostrados y apeados para mantenerlos en pie.

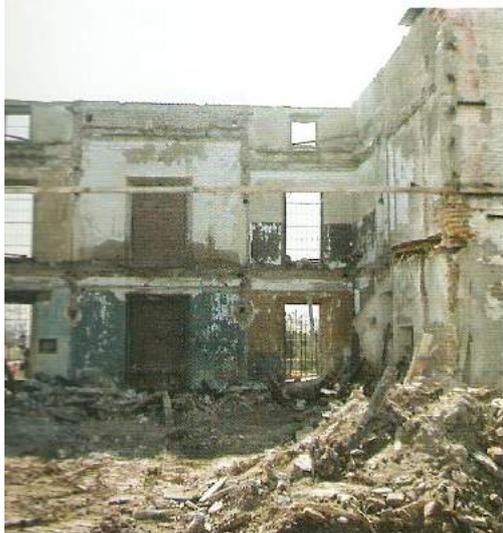
Actualmente, presenta un colapso total de la superestructura sobre el interior del edificio, que ha empujado a los muros de las fachadas norte y este, provocando importantes grietas y desplomes.

A nivel de contacto con el terreno, se encuentran muy deteriorados, fundamentalmente, por erosión, con pérdida de materia en los ladrillos y el mortero de las llagas.

Los Muros al
rehabilitación.

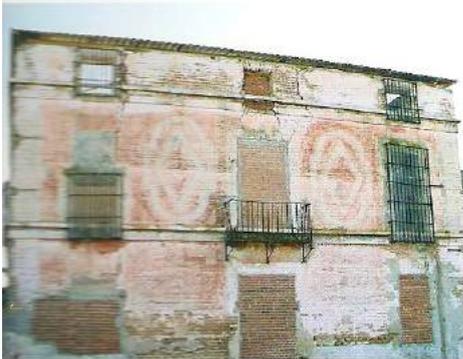
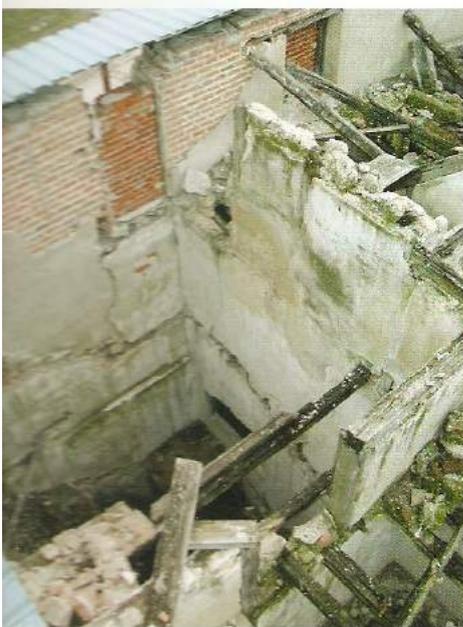
Ruinas de la casa de los marqueses de Murillo.

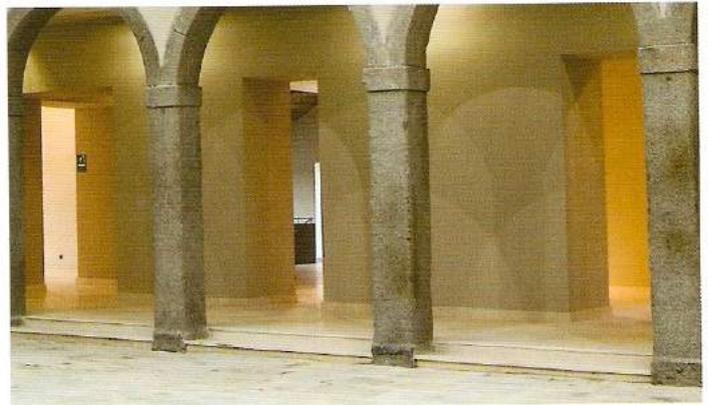
Proceso de recalce de pilstras con ejecución de nuevos zapatos.
